**ИССЛЕДОВАНИЕ ПОВРЕЖДАЕМОСТИ НЕОБОГРЕВАЕМЫХ ГИБОВ, ВЫПОЛНЕННЫХ ИЗ СТАЛИ 20****Ламбеков Ками Нуржанович**

В данной работе представлены результаты исследования поврежденногогиба от напорно-питательного коллектора до входных коллекторов водяного экономайзера 1 ступни (устанавливаемых на котлоагрегатах типа ТП81) диаметром 133х13мм и выполненного из стали 20.

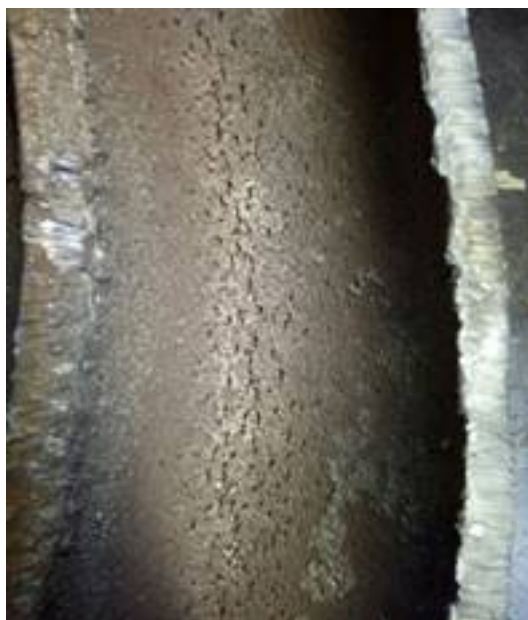
- в растянутой зоне коррозионные дефекты в виде отдельных язв сферической формы диаметром до 2 мм и глубиной до 3 мм и слившихся в цепочку коррозионные язвы, глубиной до 1,5 мм. Их плотность достигает 1,17 шт./см<sup>2</sup>. Глубина коррозионных язв на внутренней поверхности исследуемого гiba составляет 30%, что превышает допустимые нормы не более 20% от номинальной толщины стенки трубы;
- коррозионно-усталостные трещины длиной до 70-80 мм, которые образуются растрескиванием металла вдоль нейтральной зоны гiba (рис.1). Поперечное сечение гiba показано на макрошлифе (рис.2).

**Рисунок 1. Коррозионно-усталостные трещины**

По-видимому, основной причиной повреждений на внутренней поверхности гига является коррозия в сочетании с механическими напряжениями. Кроме этого, фактором, способствующим ускоренному коррозионно-усталостному повреждению металла гига, могло быть отклонение водно-химического режима котловой воды во время эксплуатации котлов.

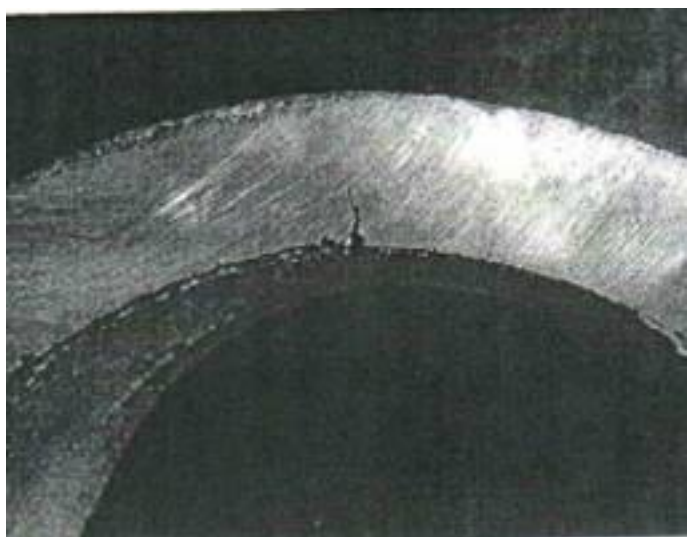
***Рисунок 2. Поперечное сечение гига***

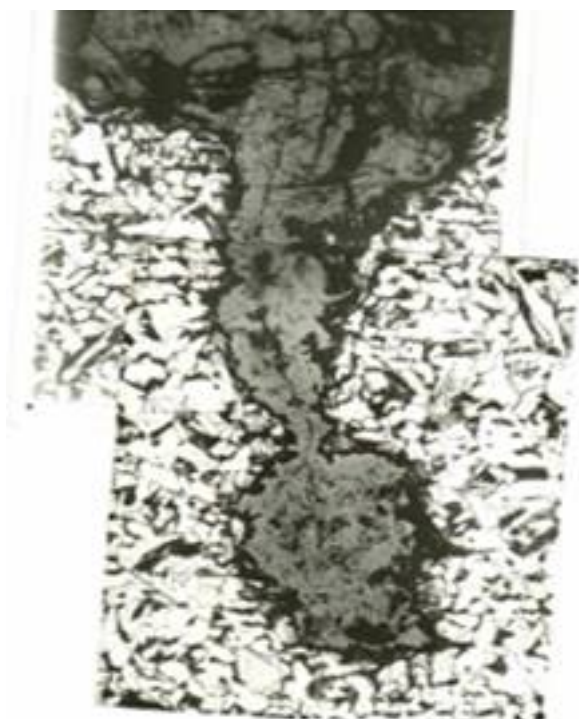
При проведении металлографического анализа было выявлено, что металл гибов диаметром 133х13 мм имеет ферритно-перлитную структуру с содержанием перлитной составляющей около 30%. Величина зерна исследуемого гива соответствует баллу 5-6 по стандартной шкале зернистости [2]. На рисунке 3 показан характер трещин, развивающихся с внутренней поверхности нейтральной зоны гива.

***Рисунок 3. Характер трещин, развивающихся с внутренней поверхности нейтральной зоны гига***
