ИССЛЕДОВАНИЕ ПРОЦЕССА РАЗРУШЕНИЯ ОСЕЙ КОЛЁСНЫХ ПАР ЭЛЕКТРОВОЗОВ В ХОДЕ ЭКСПЛУАТАЦИИ

Жарникова Лидия Викторовна

Анализ испытаний проводился совместно с инженерами материаловедческой лаборатории
центральная заводская лаборатория Улан-Удэнского ЛВРЗ АО «Желдорреммаш». Фрагмент
оси №6709 с изломом представлен на рисунке 1

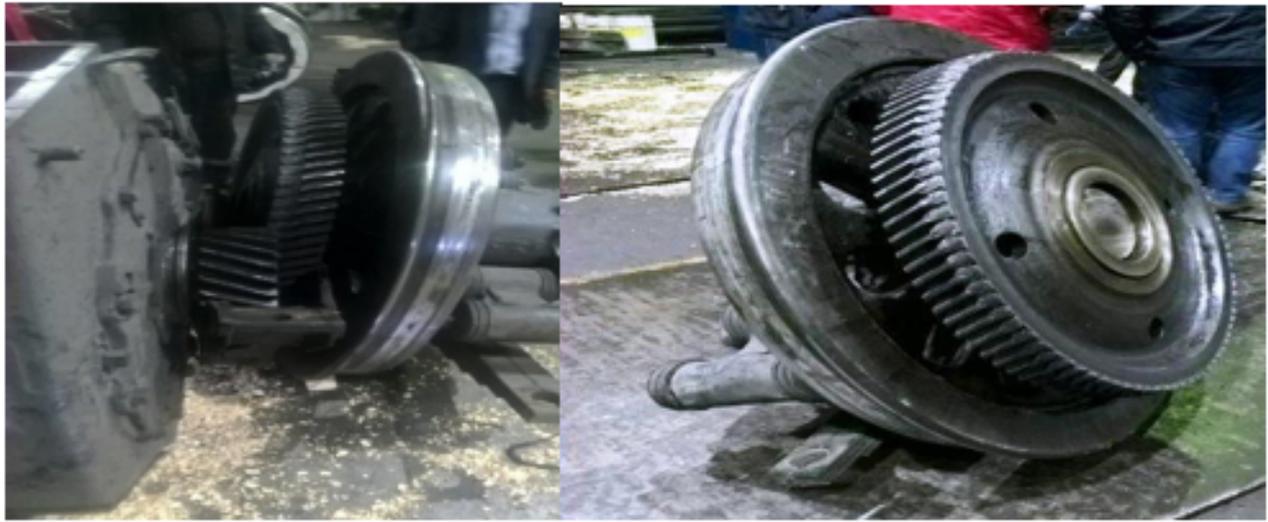
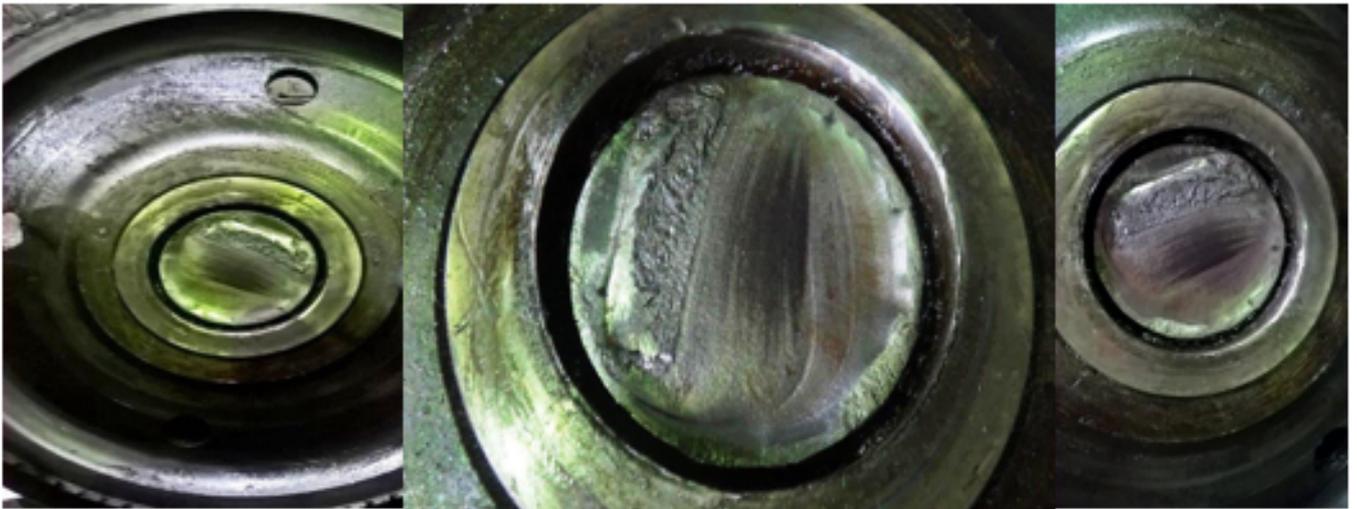
Рисунок 1. Фрагменты излома оси колесной пары № 6709

Излом оси № 6709 произошел в поперечном сечении, в зоне галтельного перехода от подступичной части к моторно-осевой шейке оси на расстоянии 20 мм от подступичной части. На поверхности излома оси имеются две магистральные усталостные трещины, развившиеся от поверхности оси вглубь сечения навстречу друг другу с образованием последовательных концентрических линий усталостного развития (рис. 2 направление развития трещин показано красными стрелками). По периметру оси поверхность излома сильно притерта и деформирована (забита), однако конфигурация и направление развития усталостных трещин свидетельствуют о том, что очаги их возникновения находятся в поверхностном слое оси в зоне галтели. При этом зона усталостного развития трещин составляет около 80 %, а зона долома – около 20 % от площади поперечного сечения оси в месте излома. Проведенный магнитопорошковый контроль цилиндрических поверхностей оси вблизи зоны излома, включая галтель, а также прилегающие участки подступичной части и моторно-осевой шейки показал отсутствие на поверхности оси трещин и других дефектов, что также свидетельствует об отсутствии нагрева оси в процессе эксплуатации. Таким образом, результаты визуального анализа и магнитопорошковой дефектоскопии позволяют сделать вывод о том, что разрушение оси № 6709 произошло в холодном состоянии из-за зарождения и развития поперечных усталостных трещин в зоне галтельного перехода между подступичной частью и моторно-осевой шейкой оси с последующим доломом. Кроме этого, визуальный осмотр показал, что вся поверхность галтели, по которой произошел излом, а также прилегающий участок поверхности моторно-осевой шейки шириной до 11 мм имеют следы грубой механической обработки резцом и не подвергались шлифованию.

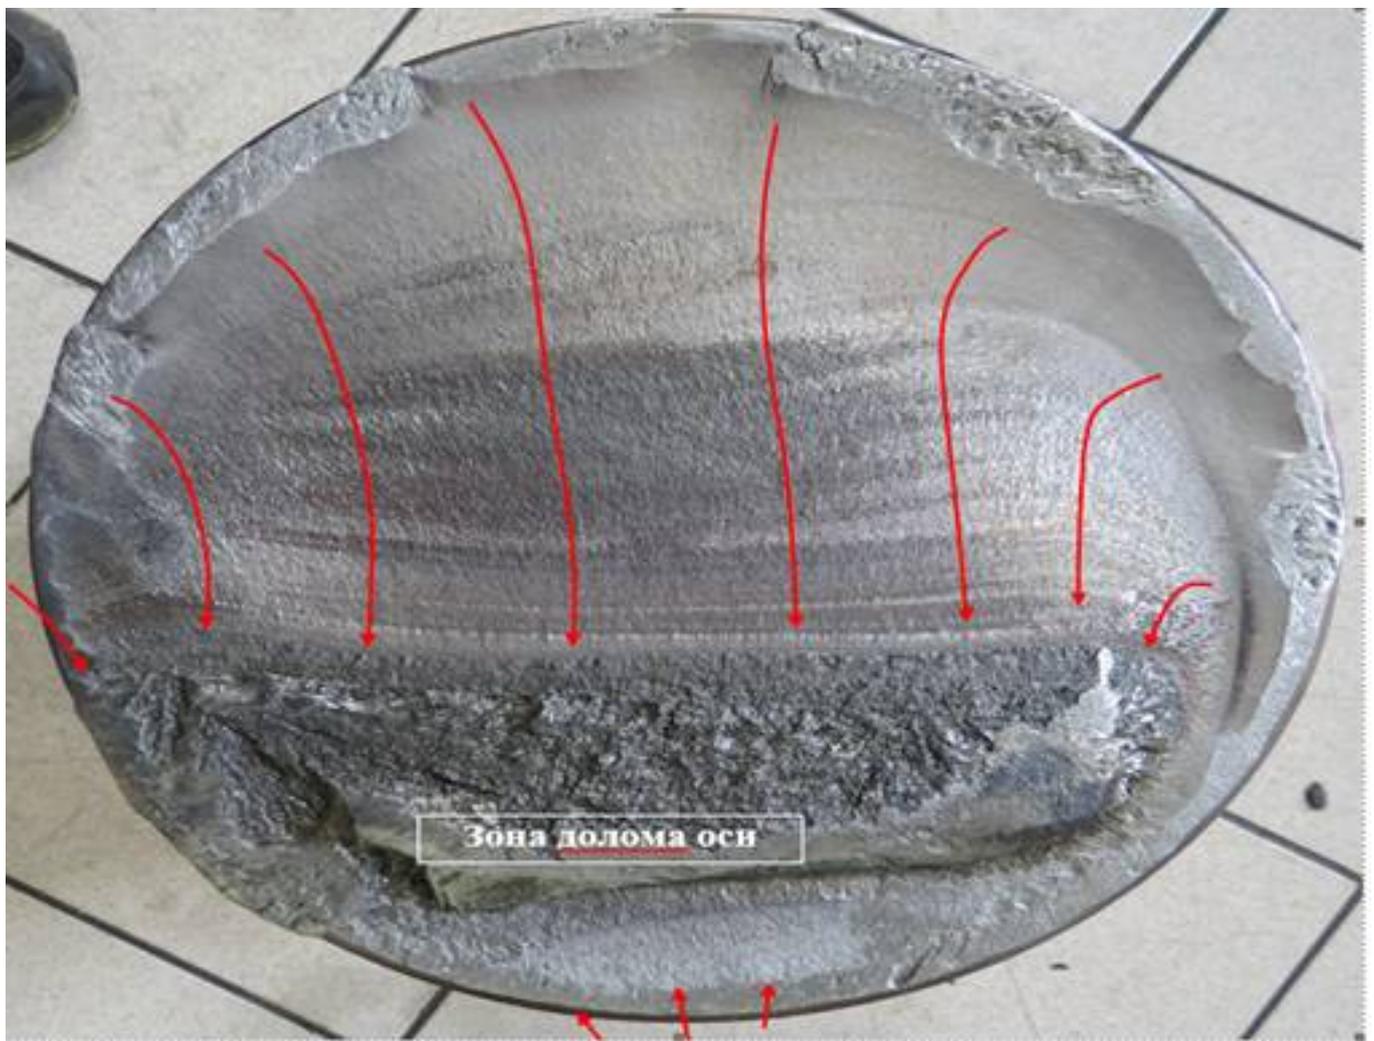
Рисунок 2. Поверхность излома оси № 6709 со схемой развития разрушения

Фактический параметр шероховатости поверхности галтели, определенный с использованием образцов шероховатости по ГОСТ 9378-93, находится между Ra10 и Ra20 (ближе к Ra20), что является грубым нарушением требований ГОСТ 33200-2014 и конструкторской документации, согласно которым шероховатость галтели должна быть не более Ra0,8. Для установления причины разрушения оси, определения химического состава, механических свойств, качества накатывания, оценки загрязненности неметаллическими включениями и анализа макро- и микроструктуры из оси были вырезаны соответствующие образцы. Химический анализ металла оси проводили на оптическом эмиссионном спектрометре «Spectrolab-S» по ГОСТ 18895-97 «Сталь. Метод фотоэлектрического спектрального анализа». Массовая доля элементов химического состава стали оси представлена в таблице 1

4. Разрушение оси произошло в холодном состоянии вследствие зарождения и развития поперечных усталостных трещин в зоне галтельного перехода между подступичной частью и моторно-осевой шейкой оси с последующим доломом.

5. Причиной возникновения усталостных трещин является некачественная механическая обработка поверхности галтели и отсутствие ее упрочняющей накатки роликами, что привело к существенному снижению предела усталостной выносливости оси в эксплуатации.
