ПРИЧИНЫ ОБРУШЕНИЯ БАЛКОННЫХ ПЛИТ ЖИЛЫХ ДОМОВ, ПОСТРОЕННЫХ В СОВЕТСКОЕ ВРЕМЯ

Сороколетова Екатерина Витальевна

студент, Архитектурно строительный институт Самарского государственного технического университета, РФ, г. Самара

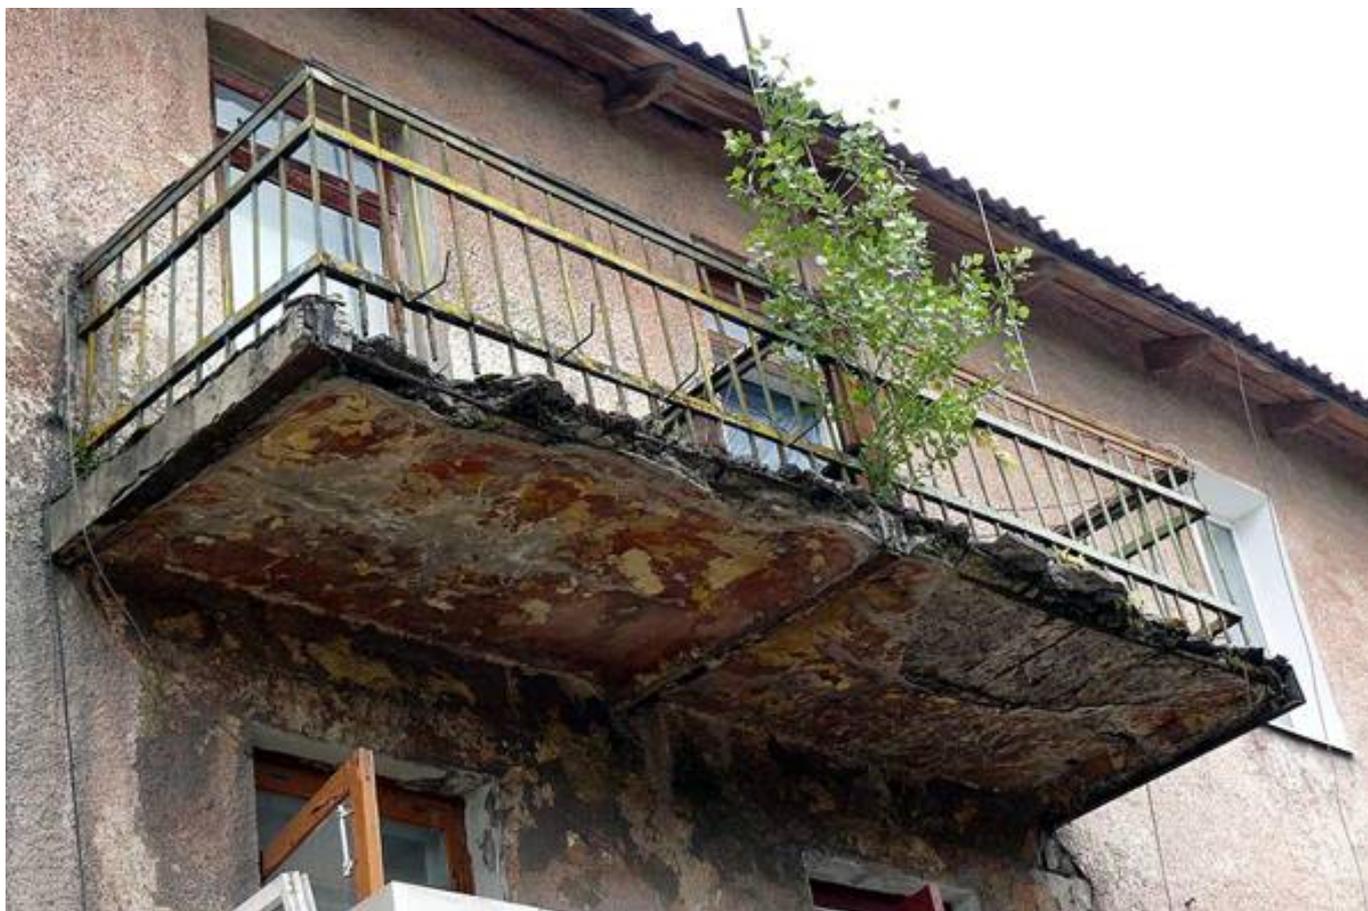
Рисунок 1. Обрушение балконной плиты

А. Низкое качество бетона, из которого в советское время делали балконные плиты, как известно, это был бетон с индексом морозостойкости 50, (для сравнения, в настоящее время в строительстве используется бетон с марками F150, 300, 400 и 500, что в десятки раз больше)

то есть, поверхность сохраняет прочность лишь на протяжении 50 циклов перепада температур и это вовсе не означает, что запас прочности будет обеспечен на 50 (зим) лет, ведь только за один зимний период таких перепадов может быть до полусотни. Из-за климатических особенностей нашей страны лимит прочности такого бетона иссекает уже через пару лет эксплуатации. В среднем за год насчитывается около 50-60 перепадов температур с «плюсовых» в «минусовые» и наоборот происходит всё больше, что объясняется глобальным потеплением.

1) Покрывать балконы гидроизоляцией, как и было предусмотрено проектами, но в целях экономии, советское строительство решило пренебречь данной необходимостью.

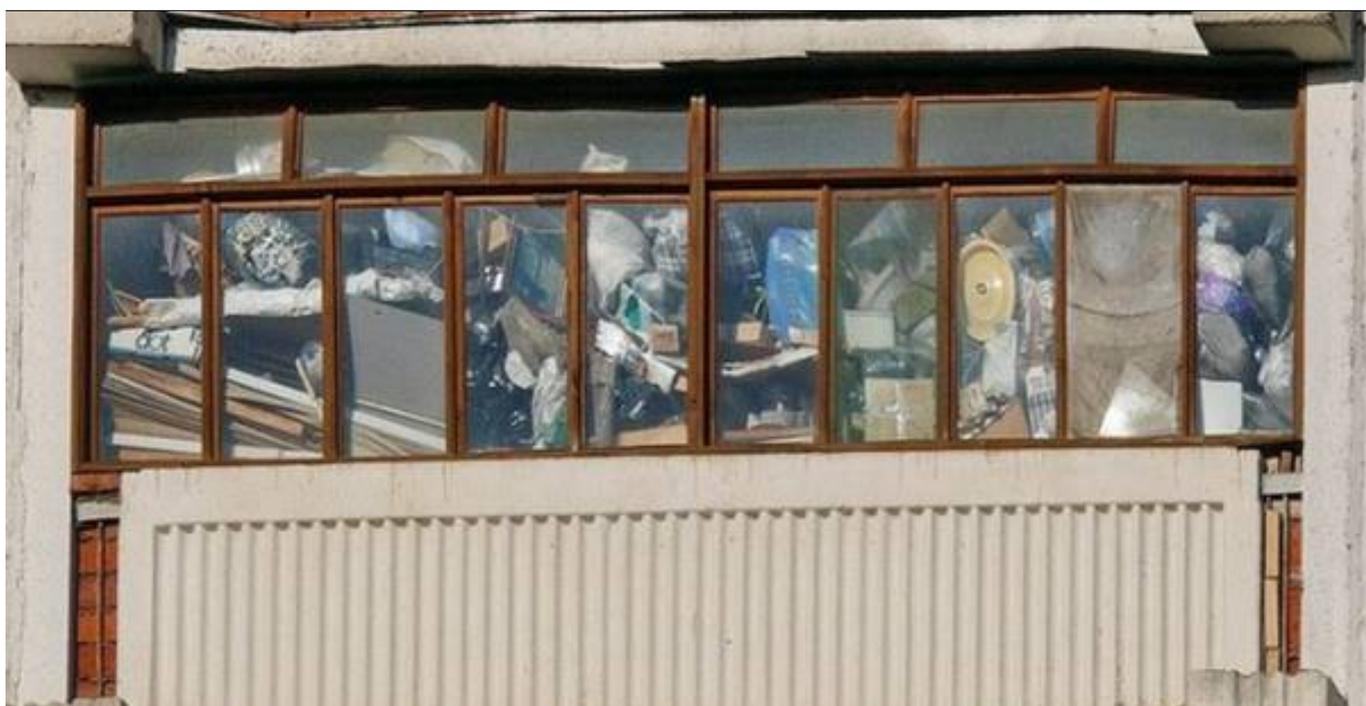
В. Человеческий фактор, поскольку люди превратили балконы в склады длительного хранения ненужного «хлама», следует отметить, что средний вес подобного «хлама», составляет около 350 кг. Для отечественного балкона существует определённый предел нагрузки, который обозначен в соответствии со СНиП 2.01.07-85* «Нагрузки и воздействия», полосовая равномерная нагрузка на участке шириной 0,8 м вдоль ограждения балкона должна составлять – 400 (кг/м²). По всей площади балконной плиты – 200 (кг/м²). Приведённые значения распространяются на первые года эксплуатации дома, а после 50 лет использования, стоит данные показатели делить пополам, следовательно, на сегодняшний день предельная нагрузка на балконную плиту советского дома приходится всего 100 (кгс/м²).

Рисунок 2. Захламлённый балкон

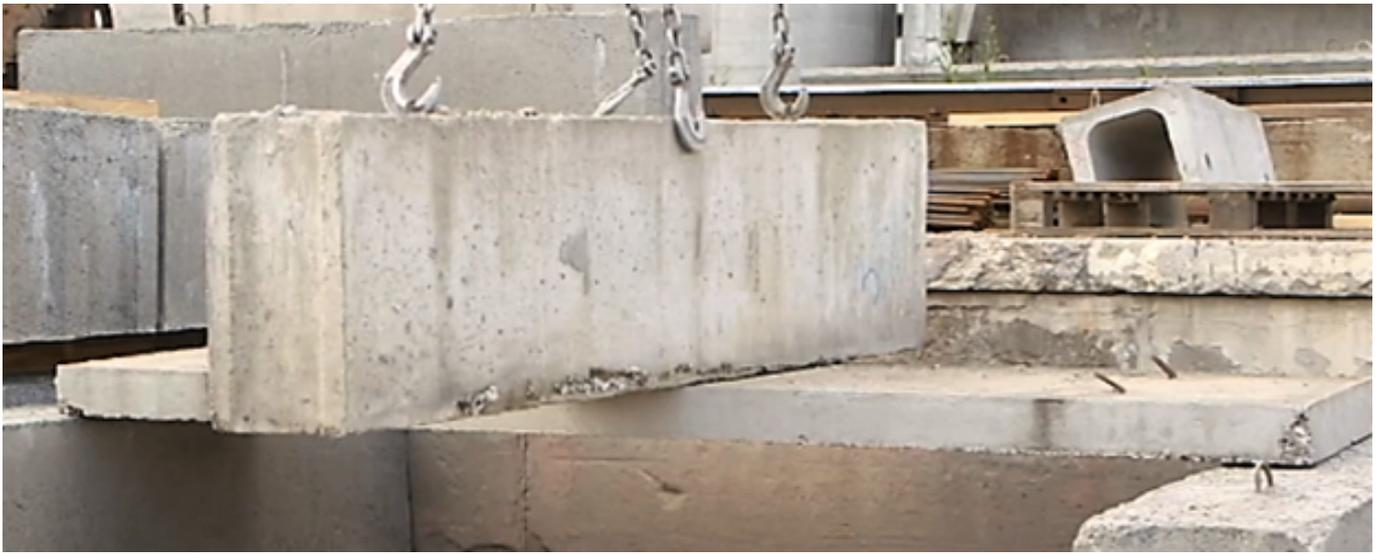
На испытательном полигоне была проверена надёжность, возлагаемая на прочность балкона на стандартной плите длиной 200 см, шириной 80 см и толщиной 16 см. Эксперимент заключался в следующем: крановщиком был опущен вес – 600 кг, слегка превышающий тот, что ставят на балконы большинство россиян. В ходе проверки бетон треснул, а в реальных условиях он бы попросту откололся от стены дома и рухнул вниз.

Рисунок 3. Проверка прочности бетонной плиты

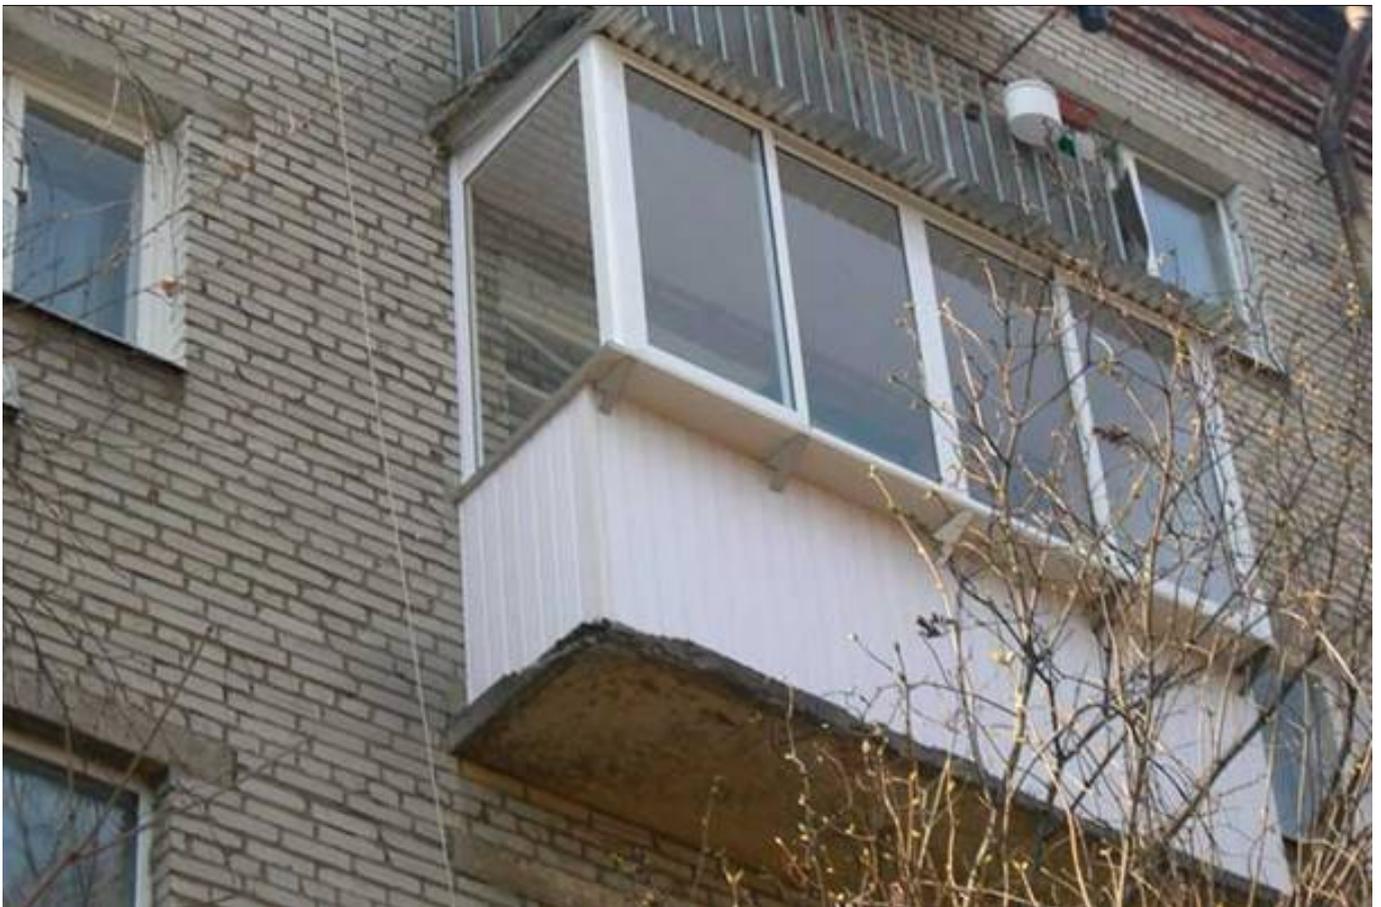
Стоит не забывать и о нагрузке, приходящей от остекления, например, алюминием, это 150 кг от конструкции и плюс отделка, ещё 80 - 100 кг, также распространено утепление таких балконов из ПВХ, в общей сложности вес скомплектованного балкона в среднем составляет 500 кг.

Рисунок 4. Остеклённый балкон

Стоит отметить, что повреждение балконных плит наблюдается именно над остеклёнными балконами. Данный факт обусловлен нарушениями правил при выполнении устройства гидро- и пароизоляции, поскольку пар, выходящий из тёплой квартиры через открытую балконную дверь, окно или даже форточку, попадает в помещение остеклённого балкона, соответственно конденсируется на вышерасположенной балконной плите, так как эти конструкции не вентилируются, в связи с нарушением естественной вентиляции из-за остекления, они всё время находятся во влажном режиме, что в результате заморозки и разморозки в зимнее время приводит к образованию трещин в бетоне.
