## ИССЛЕДОВАНИЕ И РЕСТАВРАЦИЯ ДЕКОРАТИВНЫХ РОСПИСЕЙ МАЛОЙ ГОСТИНОЙ СТРОГАНОВСКОГО ДВОРЦА

## THE STUDING AND RESTORATION OF THE DECORATIVE MURALS IN THE SMALL DRAWING ROOM OF THE STROGANOV PALACE

**Аннотация.** В статье рассматривается процесс исследования и реставрации декоративных росписей плафона Малой гостиной Строгановского дворца, выполненной в начале 2000-х годов Государственным Русским музеем.

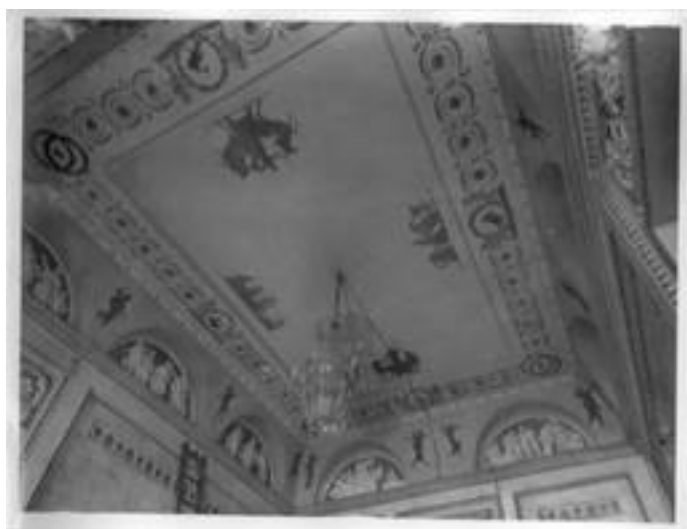
***Рисунок 1. Вид плафона Малой гостиной до реставрации***

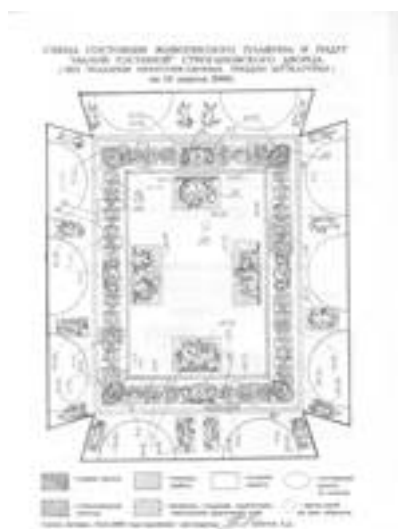
**Рисунок 2. Схема состояния живописного плафона и падуг Малой гостиной**

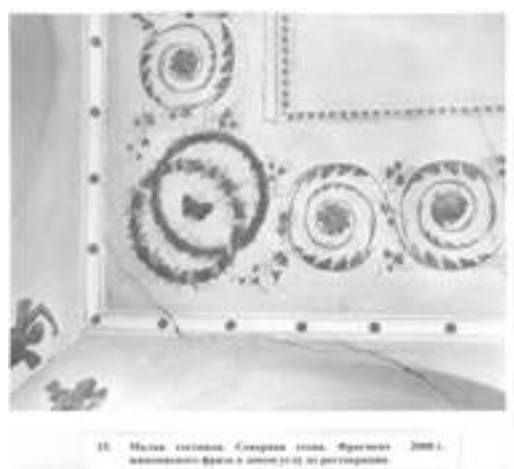
**Рисунок 3. Фрагменты росписи до реставрации**

Перед началом реставрационных работ были удалены поздние колерные слои, а также выполнены картоны, на которых были представлены два эталона расколеровки фона. В процессе реставрации было выполнено укрепление штукатурного и красочного слоя 3-х процентным раствором осетрового клея с добавлением меда, спирта и антисептика (катамин АБ), заделаны трещины, восполнены утраты.

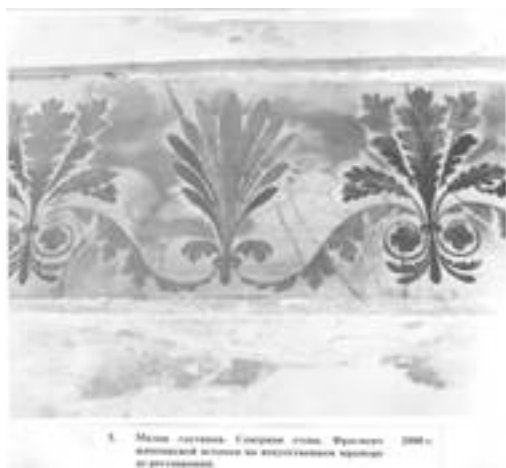
**Рисунок 4. Фрагменты росписи до реставрации**

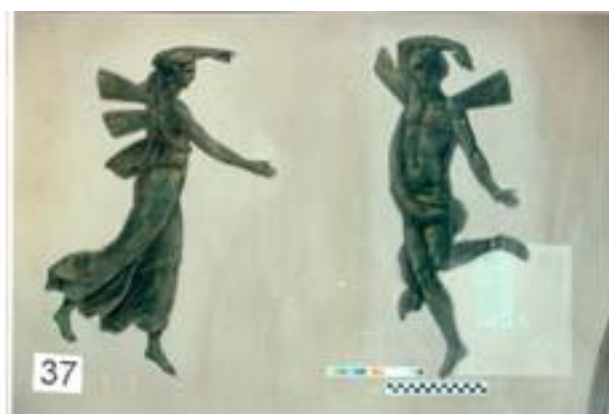
До реставрации. Фигуры героев. Западная сторона. Палата.

**Рисунок 5. Фигуры героев до реставрации**

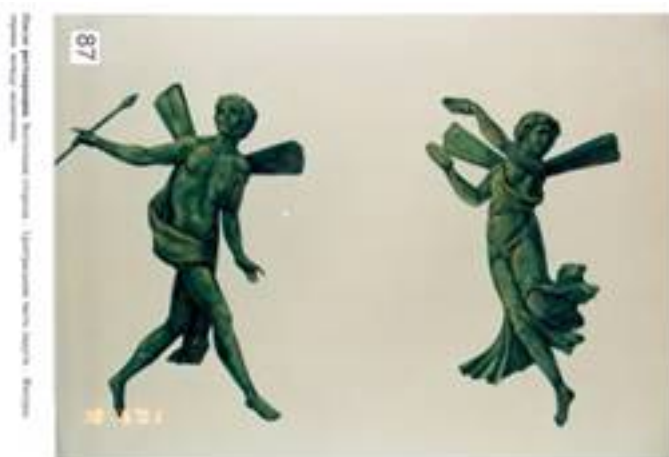
**Рисунок 6. Фигуры героев после реставрации**

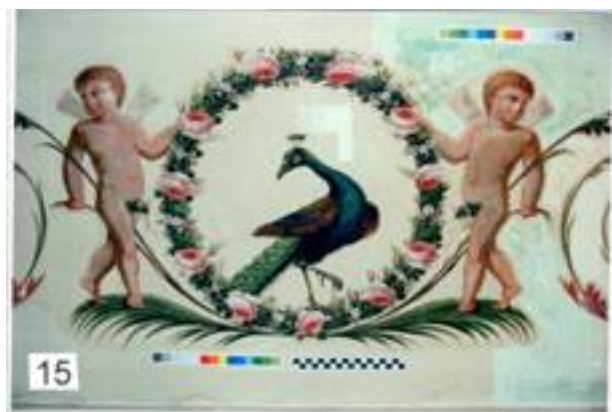
До реставрации. Фрагмент фриза западной стороны (археолог.).

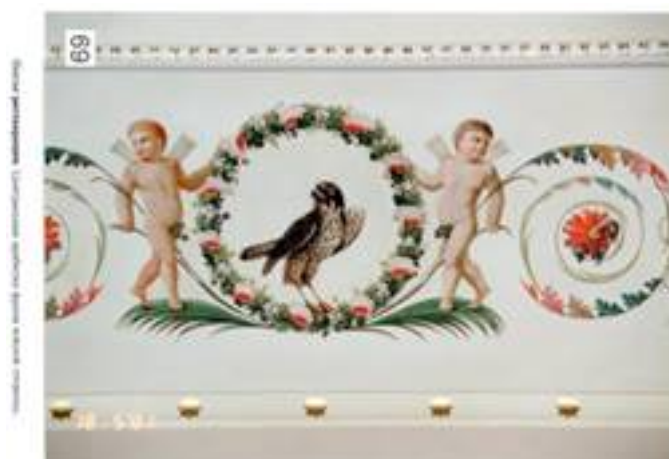
**Рисунок 7. Фрагмент фриза западной стороны до реставрации**

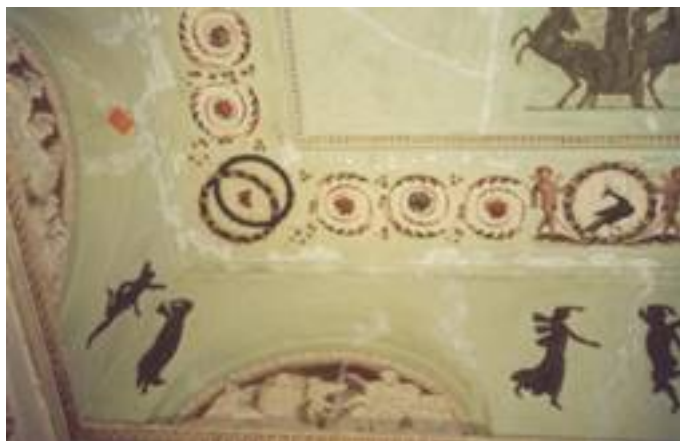
**Рисунок 8. После реставрации**
