**ИССЛЕДОВАНИЕ И РЕСТАВРАЦИЯ РОСПИСИ ПЛАФОНА КАРТИННОЙ ГАЛЕРЕИ СТРОГАНОВСКОГО ДВОРЦА ПО МАТЕРИАЛАМ ИССЛЕДОВАНИЙ И ФОТОФИКСАЦИИ, ПРОВЕДЕННЫХ ВО ВРЕМЯ ПОСЛЕДНЕЙ РЕСТАВРАЦИИ**

**Несветайло Татьяна Николаевна**

**Аннотация.** В статье рассматривается процесс исследования и реставрации декоративных росписей плафона Картинной галереи Строгановского дворца, выполненной в 2008-2011 годах Государственным Русским музеем.

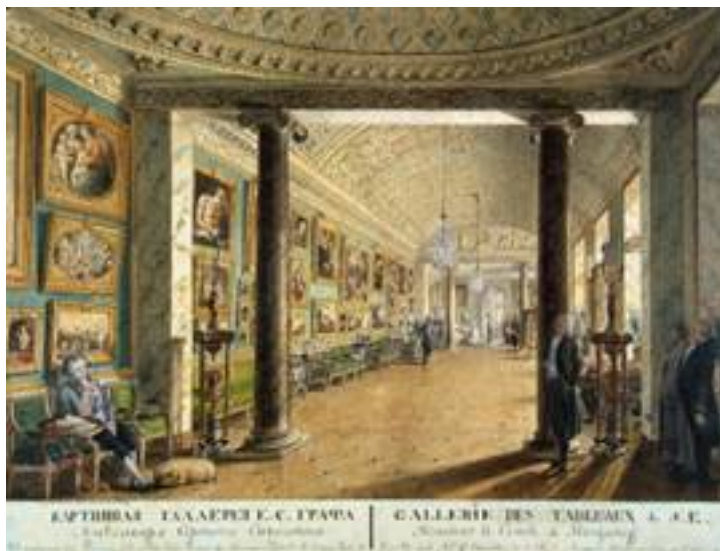
**Рисунок 1. А. Н. Воронихин. Картинная галерея графа А. С. Строганова. 1793 г. (Государственный Эрмитаж)**

более позднего времени, – живописное произведение Н. С. Никитина «Картинная галерея в доме Строганова» (1832), которое выполнено с противоположной точки зрения и отличается от предыдущего росписью сводов. На акварели А. Н. Воронихина поверхность купольного перекрытия разбита кессонами по принципу «косая сетка». Живописные розетки расположены через незаполненный кессон по косой линии и написаны на зеленом фоне. Роспись свода галереи разделена на несколько частей декоративными арками, обильно украшенными орнаментальной живописью. Пространство между арками заполнено удлинненными шестиугольными кессонами в вертикальном направлении и небольшими кессонами такой же формы в горизонтальном направлении с орнаментальной росписью внутри кессонов.

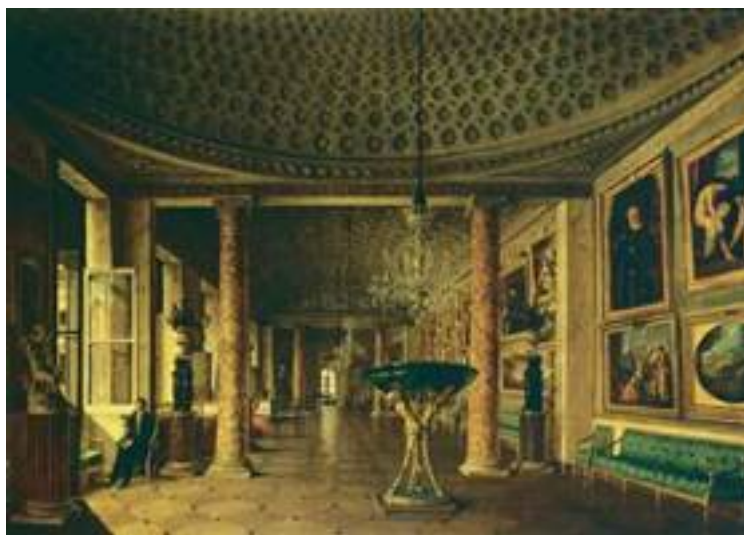
**Рисунок 2. Н. С. Никитин. Картинная галерея в доме Строганова (Государственный Русский музей)**

На картине Н. С. Никитина поверхность купольных перекрытий разбита прямой сеткой восьмиугольных кессонов с живописными розетками и небольших кессонов-ромбов. На своде галереи – сложная сплошная система кессонов. Именно эта композиция живописи

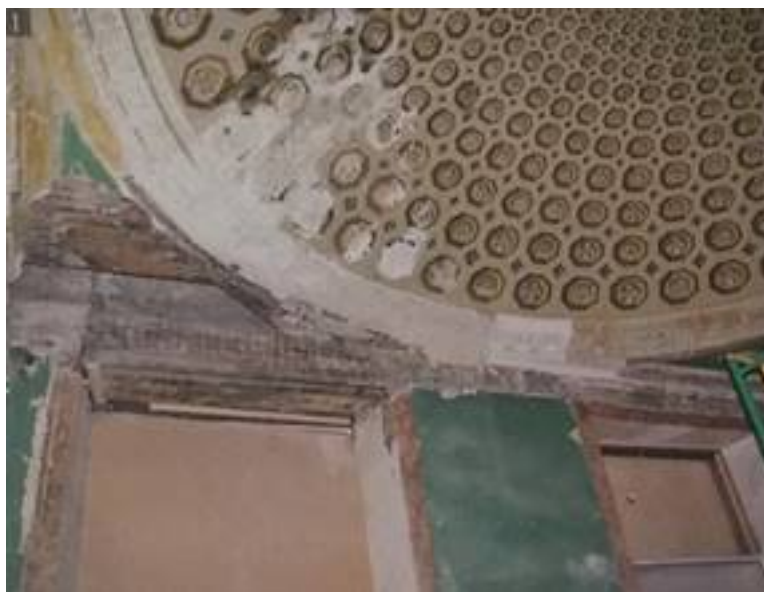
*Рисунок 3. Фрагменты росписи сводов Картинной галереи до реставрации. 2000-е гг.*

сохранилась до наших дней. В 2008 году художником-реставратором Н. В. Малиновским было проведено исследование клеевой живописи на сводах Картинной галереи с целью выявить возможное существование более ранних красочных слоев, изучить степень поражения штукатурной основы и красочного слоя высолами, образовавшимися вследствие протечек, провести анализ полученных данных и дать необходимые рекомендации по реставрации живописи. На основе изученного материала было рекомендовано остановиться на сложных проблемах консервации живописи с сохранением всех существующих красочных слоев, оставляя возможность расчисток на будущее, поскольку под последним красочным слоем находится более ранняя, отличающаяся по тону колерная система. Вариант снятия поздних красочных слоев, который бы позволил приблизиться к первоначальному архитектурному замыслу, требовал длительной работы квалифицированных реставраторов и значительных затрат.

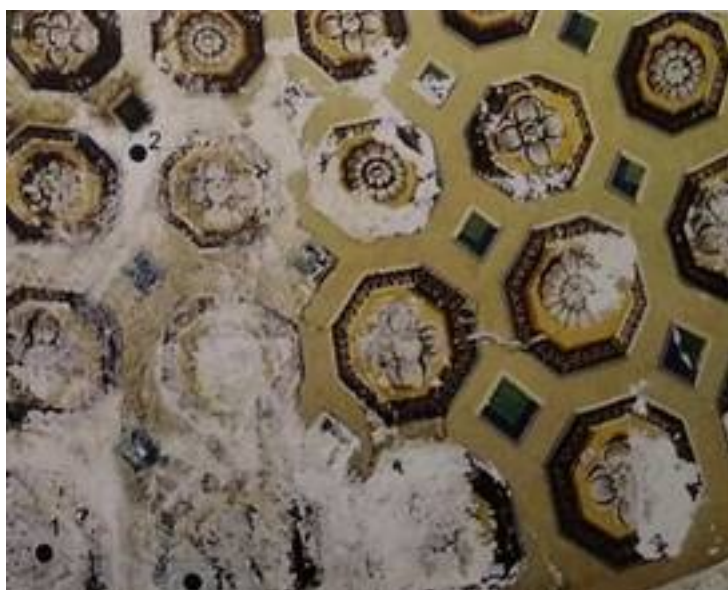
*Рисунок 4. Фрагменты росписи сводов Картинной галереи до реставрации. 2000-е гг.*

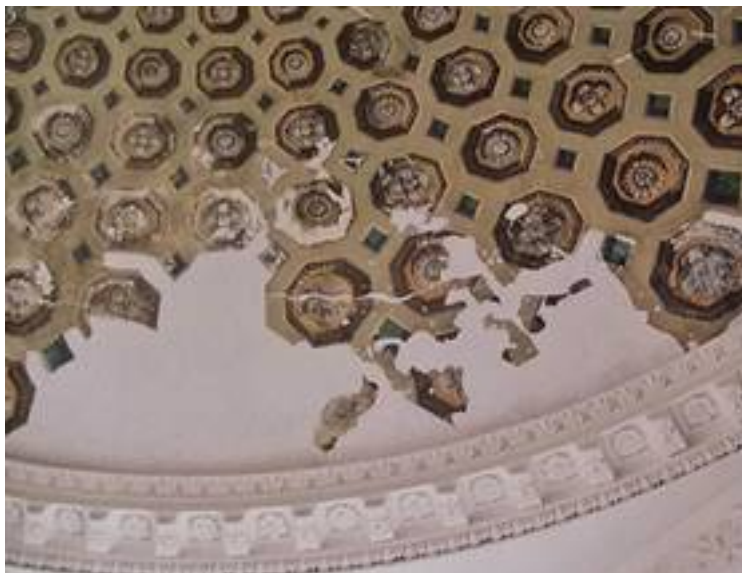
*Рисунок 5. Фрагменты росписи до и после реставрации*

Малиновским были предложены новые методы укрепления красочных слоев, удаления высолов и чужеродных поверхностных пленок. Эти методы были разработаны на небольших участках живописи свода галереи, наиболее пострадавших от комплекса разрушающих факторов.

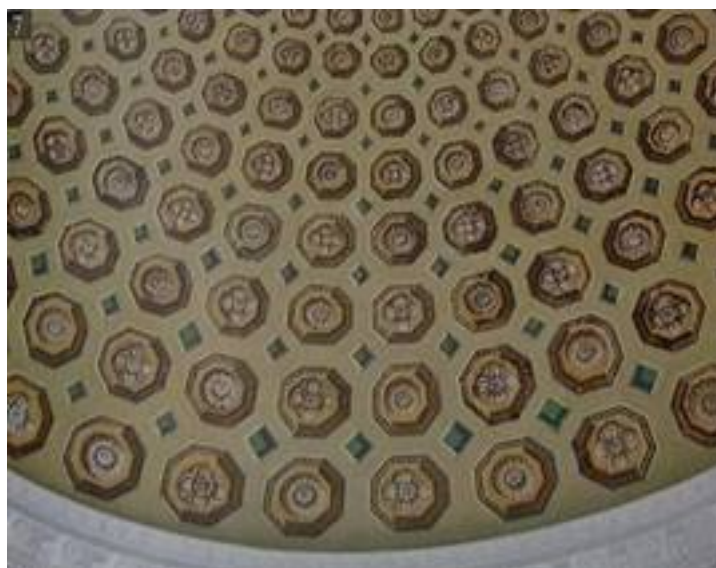
*Рисунок 6. Фрагменты росписи до и после реставрации*

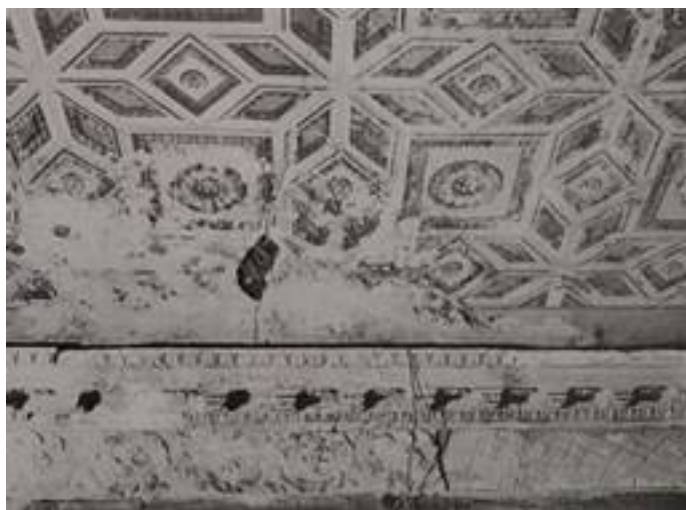
**Рисунок 7. Фрагмент росписи свода до реставрации. 1990-е годы. КГИОП**

«Вопрос о консервации настолько деструктированной живописи, как правило, не рассматривается. Существующие методы реставрации и позиции сметных нормативов предусматривают лишь механическое удаление таких фрагментов. Н. Малиновским было предложено очень осторожное использование «Трилона Б» для растворения потемневших поверхностных пленок. Не все пятна удалось убрать, но те немногие, что остались, были ослаблены по тону и теперь не мешают восприятию живописи. Укрепление живописных слоев производилось с использованием профилактических заклеек на спиртовом растворе клея «Глютель» фирмы «Кремер» (г. Краков) и с помощью инъекций 2 – процентного раствора осетрового клея и 0,05 – процентного раствора катамина АБ. Укрепление штукатурного слоя производилось инъекциями из мелкодисперсной извести фирмы «Рестауро» (Германия)» [3]. Перед реставраторами была также поставлена задача обнаружить в процессе фрагментарных расчисток следы первоначальной росписи, изображенной на акварели А. Н. Воронихина. В результате кропотливых изысканий фрагменты ранней декоративной композиции были выявлены реставратором М. Г. Рогозным и музеефицированы. Таким образом, в процессе реставрации декоративной росписи сводов Картинной галереи Строгановского дворца была выполнена поистине уникальная работа. В связи с разработкой новейшей методики по сохранению сильно поврежденных участков росписи, удалось максимально сохранить историческую живопись выдающегося архитектурного памятника русского классицизма.

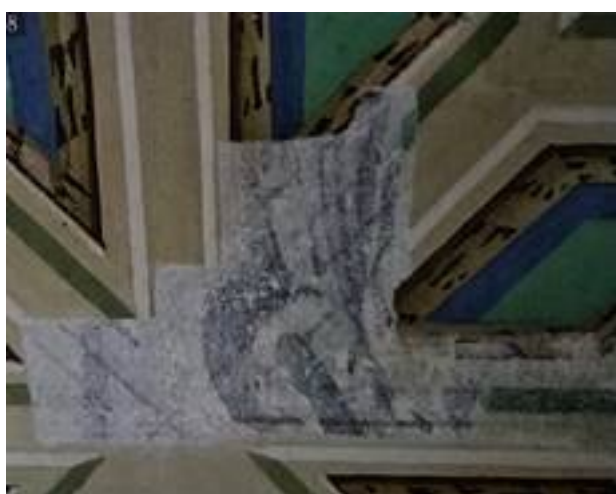
**Рисунок 8. Фрагмент росписи после реставрации с участком более ранней живописи, обнаруженной при расчистках во время реставрации 2000-е гг.**
