ИССЛЕДОВАНИЕ И РЕСТАВРАЦИЯ ДЕКОРАТИВНЫХ РОСПИСЕЙ МИНЕРАЛЬНОГО КАБИНЕТА СТРОГАНОВСКОГО ДВОРЦА

THE STUDYING AND RESTORATION OF THE DECORATIVE MURALS IN THE MINERAL CABINET OF THE STROGANOV PALACE

Аннотация. В статье рассматривается процесс исследования и реставрации декоративных росписей сводов Минерального кабинета Строгановского дворца, выполненной в начале 2000-х годов Государственным Русским музеем.

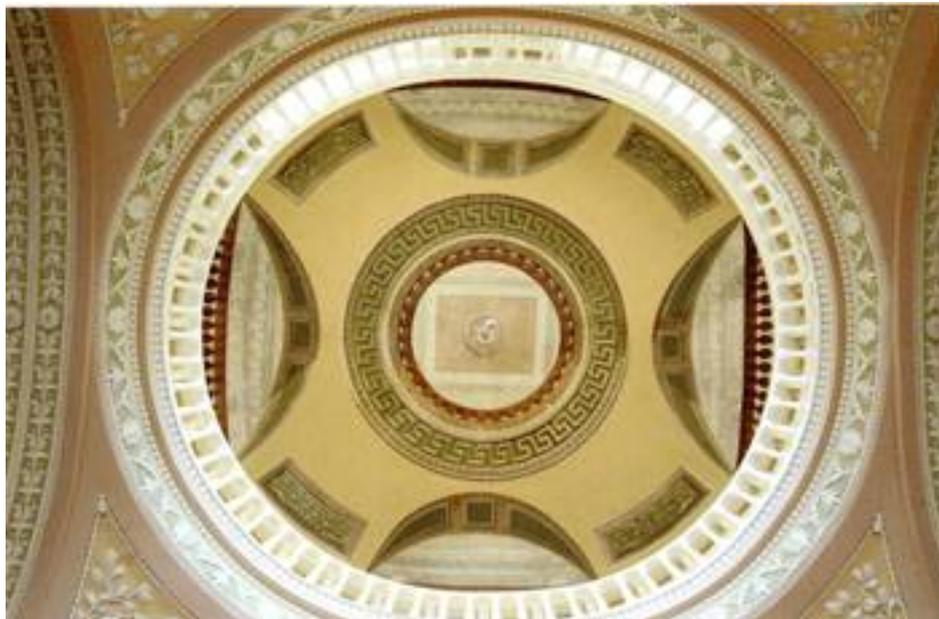
Рисунок 1. Вид росписи купола Минерального кабинета Строгановского дворца

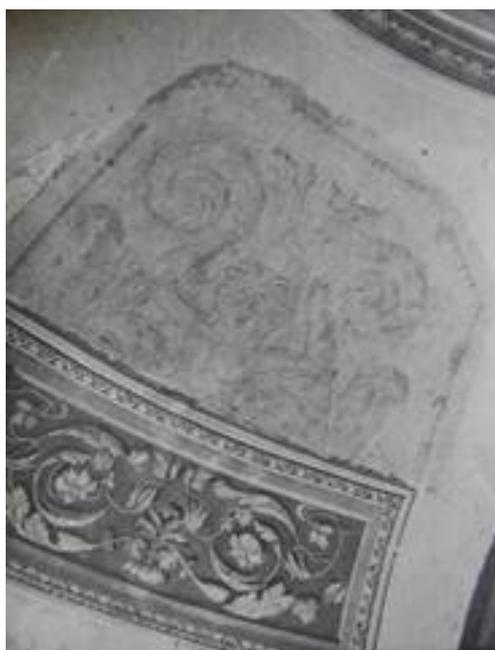
Рисунок 3. Фрагмент более ранней росписи купола, обнаруженный при расчистках в 1940 году

В 1940 году проводилась реставрация живописи купола Минерального кабинета группой художников под руководством Н. В. Перцева. При расчистках были обнаружены и сфотографированы фрагменты более ранней фигуративной росписи. Автор предшественника П. Гонзаго не установлен. Во время Великой отечественной войны росписи был нанесен большой ущерб, поэтому при послевоенных реставрационных работах, которые проводились в

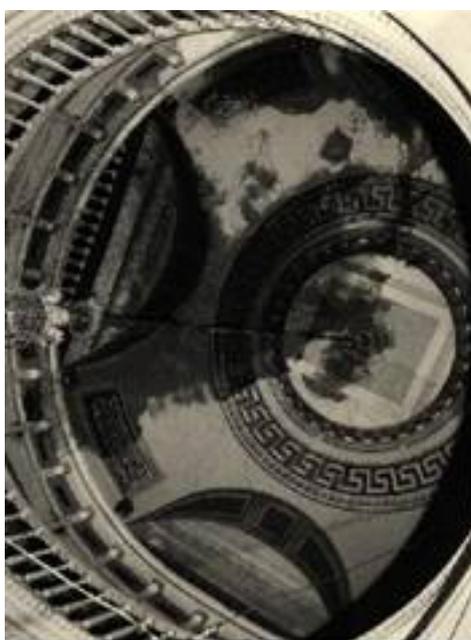
Рисунок 4. Масштаб протечки 1989 года

Во время последней реставрации, выполненной Русским музеем в первой половине 2000-х годов, было произведено всестороннее обследование живописи, находившейся к этому времени в аварийном состоянии. В результате грандиозной протечки, которая случилась в 1989 году из-за аварии теплосети на чердаке, очень пострадала роспись купола. «Штукатурное основание, грунт, красочные слои пропитались растворами солей с выходом на поверхность в виде скоплений белых кристаллов. Значительные участки росписи покрылись

пятнами ржавчины. Потоки воды по внутренней стороне купола оставили черные маслянистые пятна и следы подтеков на хрупкой клеевой живописи. Потоки воды частично вымыли пигменты из красочного слоя, и на этих участках он изменился в тоне и цвете. Произошла деструкция связующего и распыление красочного слоя. В результате было утрачено почти 50% росписи»[2, с. 3].

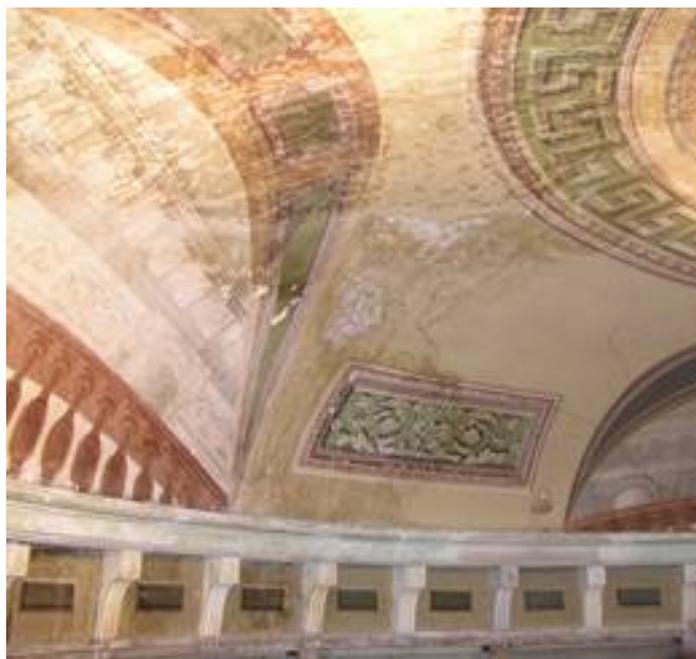
*Рисунок 5. Фрагменты живописи **Минерального кабинета до реставрации***

Перед началом реставрационных работ были проведены физико-оптические, микологические и химико-технологические исследования. На момент начала реставрации по центру купольного свода наблюдалась утрата штукатурных слоев до деревянной конструкции свода диаметром 25 см. На отдельных участках штукатурный слой провисал вместе с дранкой. Первоначальная живопись находилась под существующими красочными слоями и несколько отличалась по композиции и колориту, согласно исследованиям 1949 года.

Для реставрации росписи купола потребовалась длительная очень трудоемкая и кропотливая работа. Если для темперно-клеевой живописи сводов первого яруса, пострадавшей от протечек меньше купола, требовалась только расчистка от загрязнений, укрепление и восполнение утрат грунта и красочного слоя, то в случае росписи купола необходимо было сначала ликвидировать последствия протечки. Много времени заняли такие процессы, как водная вытяжка старого реставрационного клея и высолов с помощью компрессов из фильтровальной бумаги. Затем нужно было удалить пылевые наслоения с живописной поверхности и антисептировать красочный слой, грунт, штукатурный слой и обнаженные деревянные конструкции. «Аварийные участки живописи были многократно насыщены клеевым раствором (рыбий клей 1%, катамин АБ 1%)» [2, с. 5]. «Укрепление живописного слоя было выполнено 2-процентным раствором осетрового клея с добавлением спирта и антисептика «Септодор». При составлении колеров использовались перетертые натуральные пигменты» [3, с. 468].

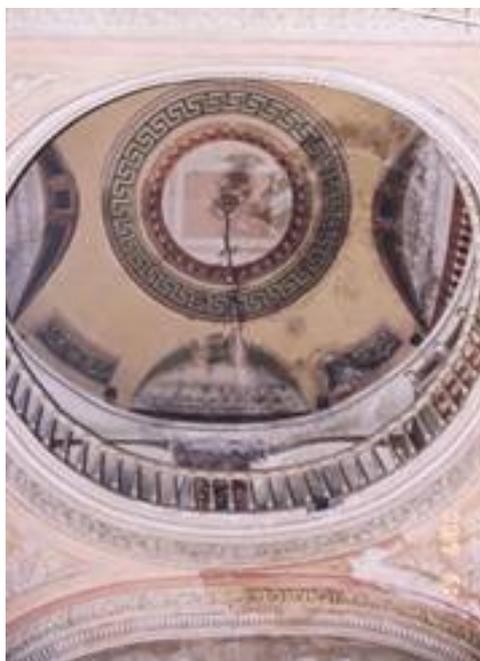
Рисунок 6. Фрагменты живописи Минерального кабинета до реставрации

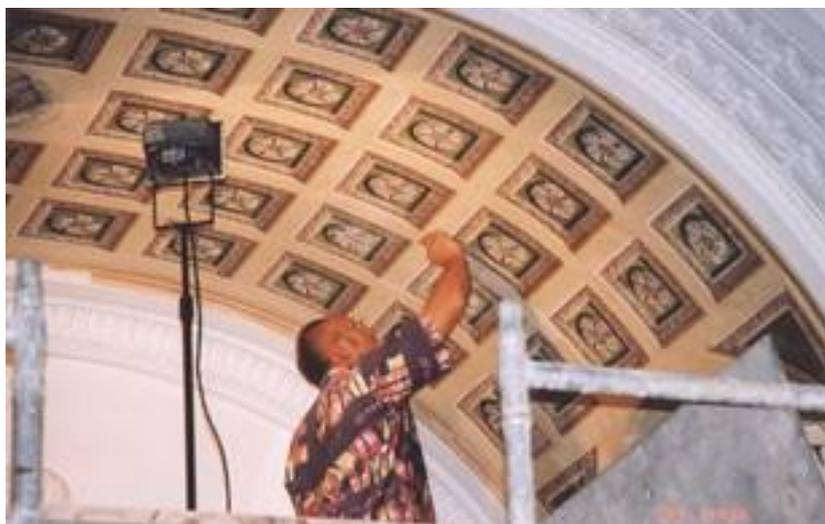
Рисунок 7. В процессе реставрации росписи сводов Минерального кабинета. На фото реставратор Ю.В. Смолянский

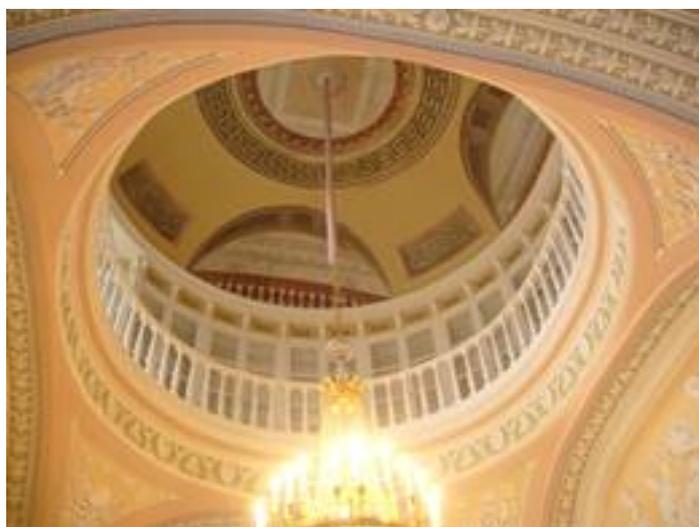
Рисунок 8. Роспись купола после реставрации
