**АНАЛИЗ ПРИЧИН И ПОСЛЕДСТВИЙ ОТКАЗОВ С ИСПОЛЬЗОВАНИЕМ FMEA-МЕТОДОЛОГИИ ПРИ ПРОИЗВОДСТВЕ ЖЕЛЕЗОБЕТОННЫХ КОНСТРУКЦИЙ****Кружнова Анастасия Александровна**

**Ключевые слова:** плита перекрытия, FMEA-анализ, причины отказа.

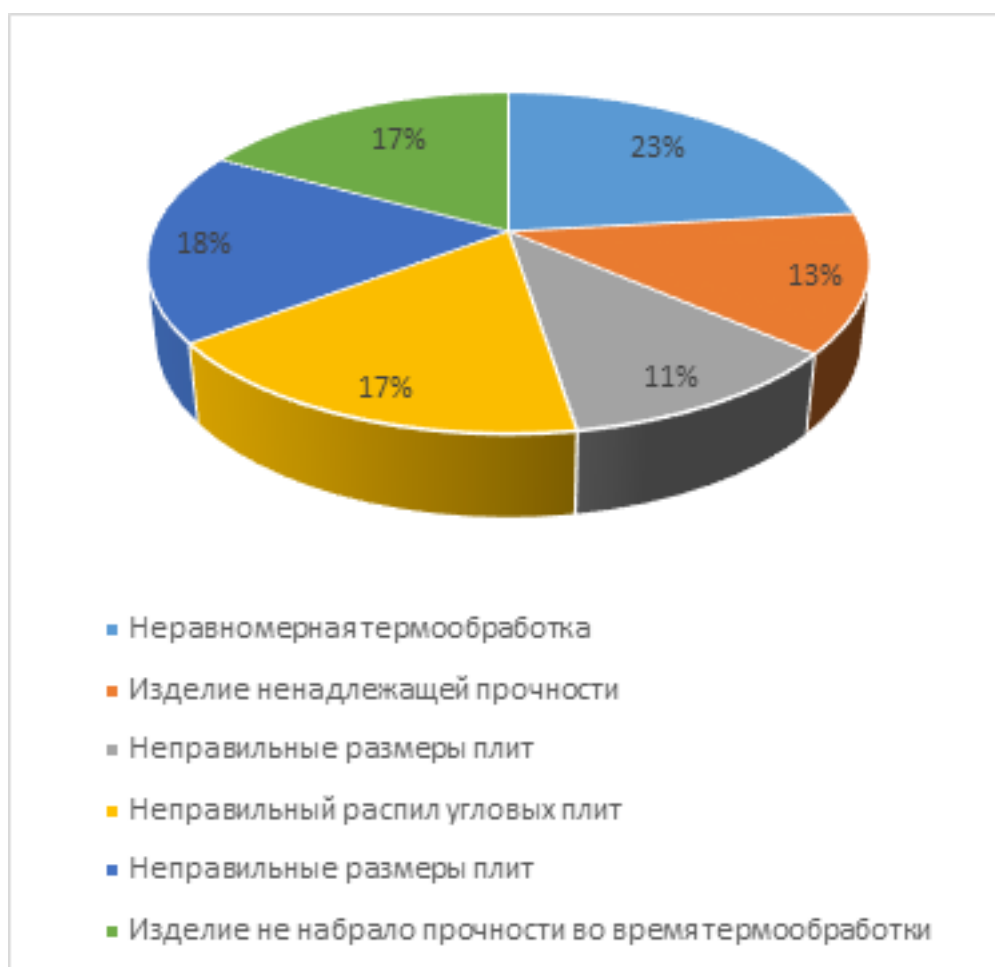
**Рисунок 1. Распределение долей отказов по этапам производства**

Для наглядности проявление отказов также представлены в виде круговой диаграммы на рисунке 1, из которого видно, что критичным является процесс термообработки.

Тепловая обработка выполняется путем подогрева бетона снизу от металлической формирующей полосы и укрытия поверхности изделия водонепроницаемой пленкой. Для подогрева бетона снизу формовочного стенда установлены трубы, через которые подается пар. Горячий пар идет из котельной, которая расположена на территории завода.

Процесс термообработки идет по следующей схеме: 2 часа подъем температуры до 60-65°C, 10 часов выдержка, 2 часов остывание. После достижения бетоном изделия передаточной прочности снимается укрывной материал, и лента обследуется работниками ОТК, которые производят разметку ленты на отрезки проектной длины для последующего разрезания [2].
